## **DESCRIÇÃO TÉCNICA DO SISTEMA RADAR METEOROLÓGICO DOPPLER DO SIMEPAR**

## **DESCRIÇÃO TÉCNICA DA PEÇA A SER SUBSTITUÍDA**

### **ROLAMENTO DE AZIMUTE**

## **JUSTIFICATIVA TÉCNICA**

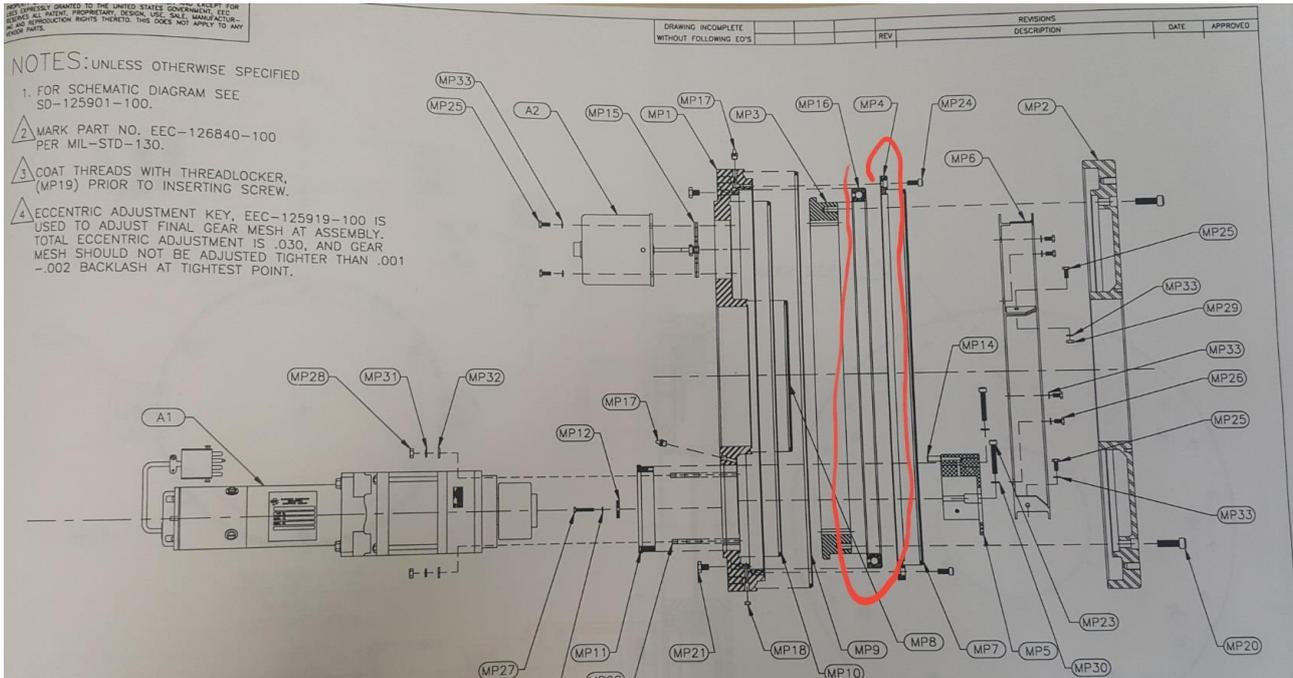
**Figura 1 – Esquema do Rolamento da Antena do Radar**

O rolamento de azimute da antena é responsável pela movimentação da Antena no sentido de rotação de azimute. O rolamento encontra-se no topo da antena do radar dentro de uma caixa metálica composta por: base de sustentação da cabeça da antena, suporte para cremalheira, suporte da caixa de redução planetária do azimute, base de sustentação ao pedestal da antena, sede de rolamentos da antena, rolamento de azimute, observa-se estes itens indicados no esquema apresentado na figura 1 anexa. (A marca no desenho indica o rolamento que necessita de substituição).

No dia 29 de dezembro de 2020 o Sistema de Radar Meteorológico parou de enviar imagens ao Centro de Previsão na sede do SIMEPAR em Curitiba-PR, designou-se uma equipe de Engenheiros do SIMEPAR para avaliação técnica. Após esta avaliação foi constatado que a antena estava totalmente presa no sentido de rotação de azimute. Após inspeção, verificou-se que antena estava impossibilitada de mover-se devido a problemas mecânicos internos da antena.

Após análise do problema, concluiu-se que a antena está impossibilitada de funcionar devido à quebra do rolamento de azimute.

Identificou-se o código do rolamento danificado como sendo KG250XPO. Como trata-se de um equipamento único, sugerimos contatar a empresa fabricante do radar meteorológico “*EEC*” *Enterprise Electronics Corporation* situada no estado do Alabama nos Estados Unidos da América, para que forneça o rolamento do azimute sobressalente.

Para execução do trabalho de substituição do rolamento, além de um novo rolamento, necessita-se da contratação de uma estrutura de andaime 3,00m x 3,00m x 6,00m de altura com objetivo de suportar o peso de 5 toneladas da antena, bem como a mão de obra para montagem dos andaimes com pessoal especializado.

Após pesquisa no mercado, encontrou-se uma empresa nacional, RPM do Brasil localizado em São Paulo-SP, capaz de fornecer o mesmo rolamento (KG250XPO) com prazo para entrega em uma semana. Recomendamos, que este rolamento seja adquirido o mais rápido possível para que o Radar de Teixeira Soares possa ser consertado o mais rápido possível.
